Renaturierung der Wester durch Laufverlegung und Schaffung von Ersatzzaun

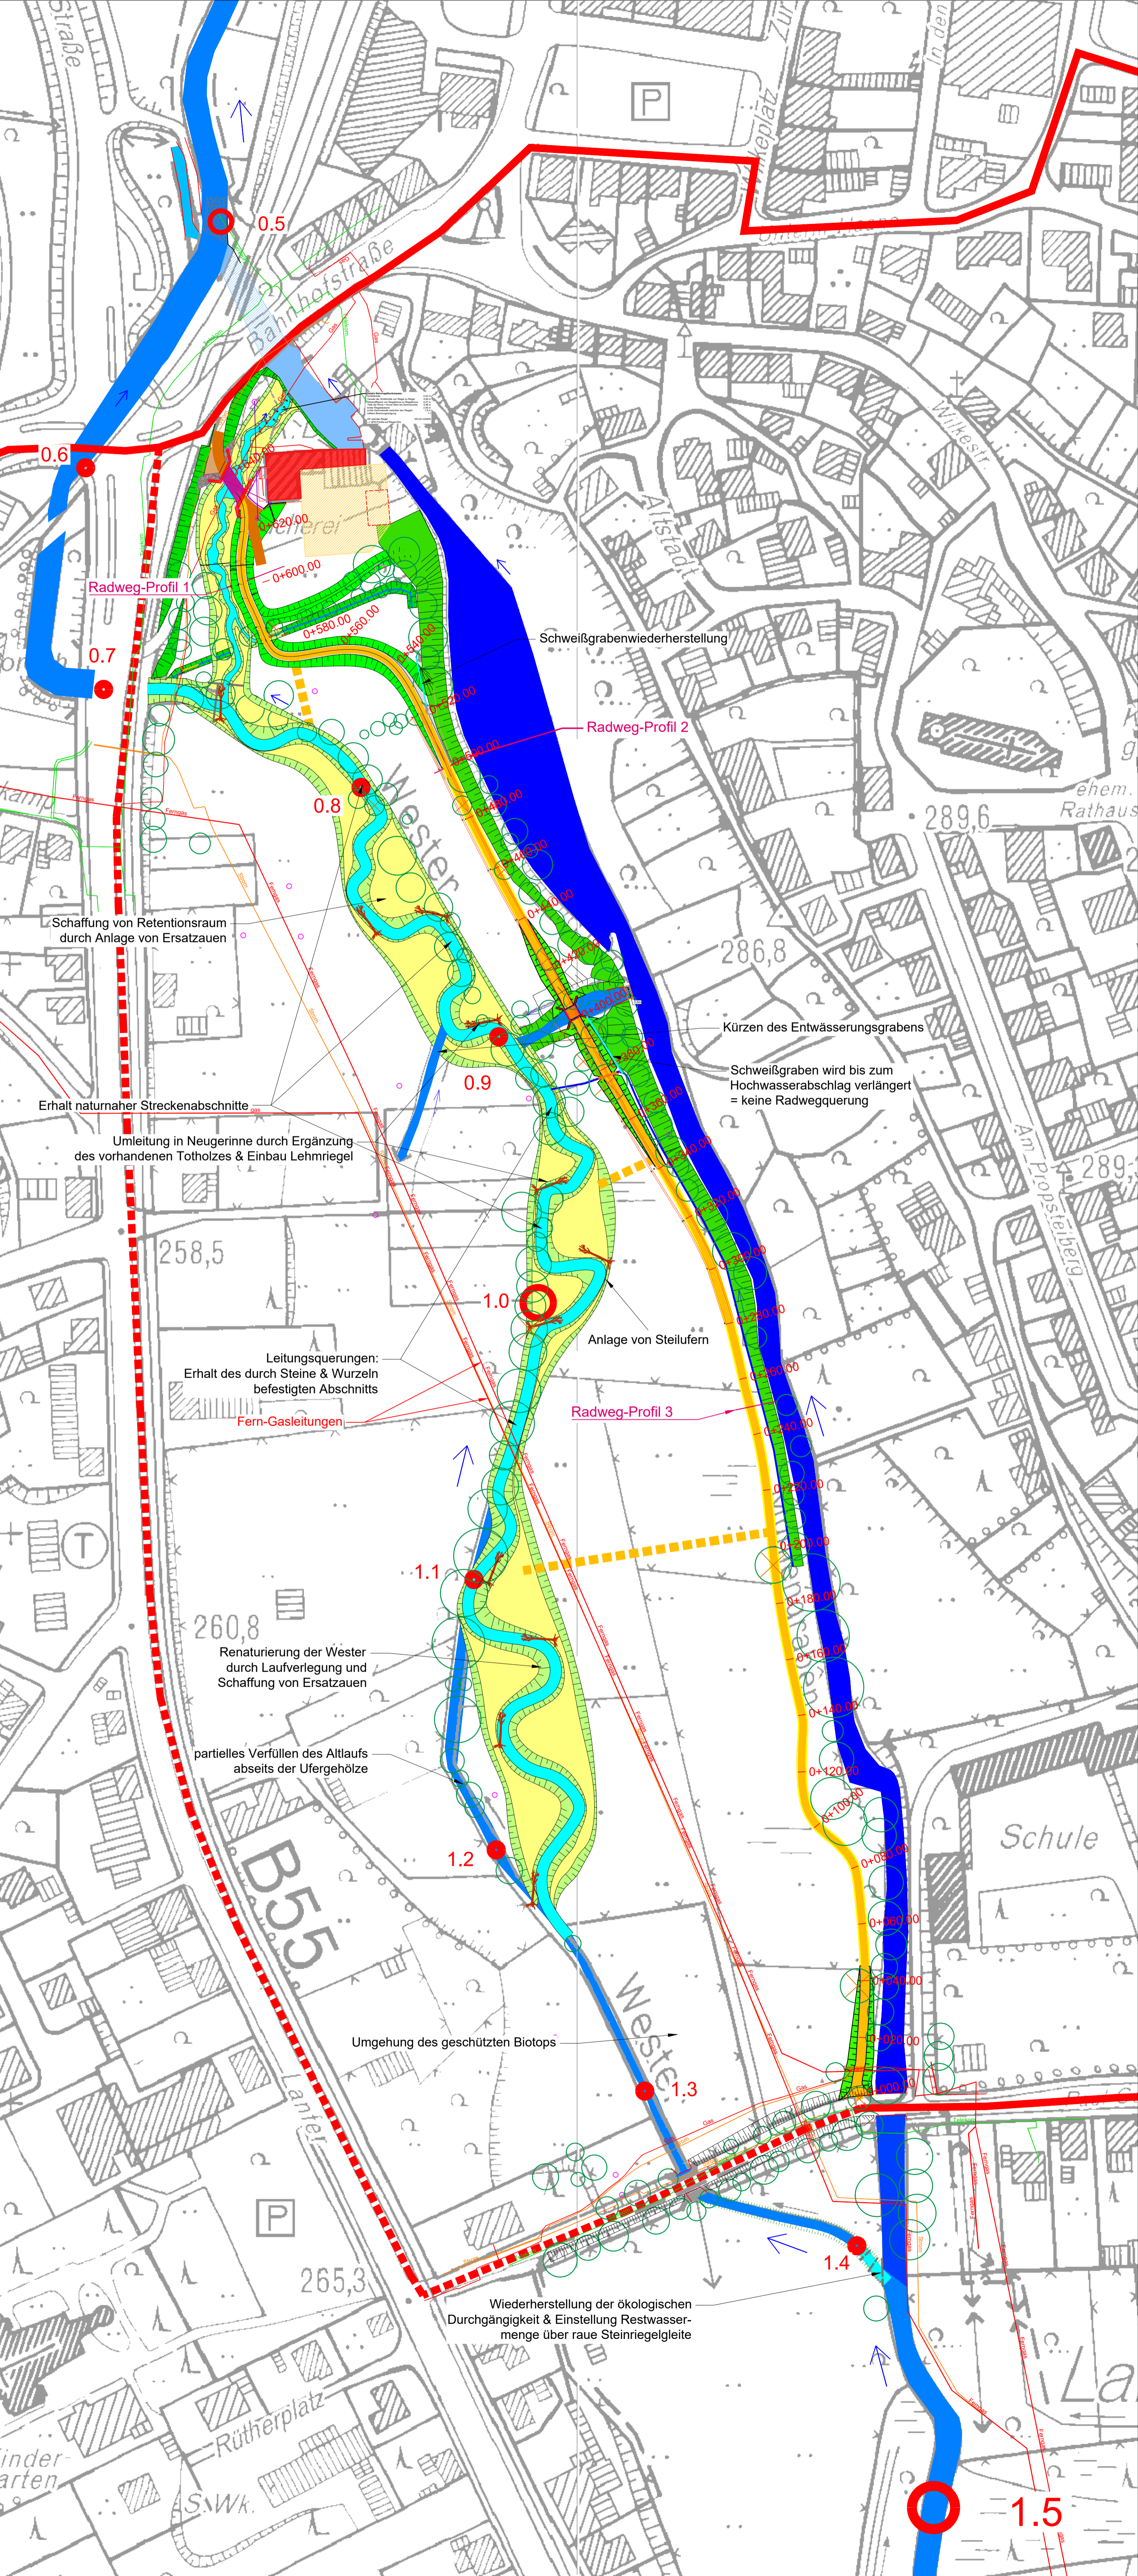
Schweißgrabenwiederherstellung

Schaffung von Retentionsraum durch Anlage von Ersatzzaun

Kürzen des Entwässerungsgrabens

Schweißgraben wird bis zum Hochwasserabschlag verlängert = keine Radwegquerung

Erhalt naturnaher Streckenabschnitte
Umleitung in Neugerinne durch Ergänzung des vorhandenen Totholzes & Einbau Lehmriegel

Leitungsquerungen:
Erhalt des durch Steine & Wurzeln befestigten Abschnitts
Fern-Gasleitungen

Anlage von Steilufeln

partielles Verfüllen des Altlaufs abseits der Ufergehölze

Umgehung des geschützten Biotops

Wiederherstellung der ökologischen Durchgängigkeit & Einstellung Restwassermenge über raue Steinriegelgleite
